**Report attività sperimentali su**  
***Effetto della stilatura dei giunti con malte ad alta***  
***resistenza sulle proprietà meccaniche di pannelli***  
***murari***

RAPPORTO TECNICO SCIENTIFICO

*Effetto della stilatura dei giunti sulla resistenza a taglio di una*  
*muratura esistente di laterizio in mattoni pieni ad una testa*

Perugia, luglio 2020

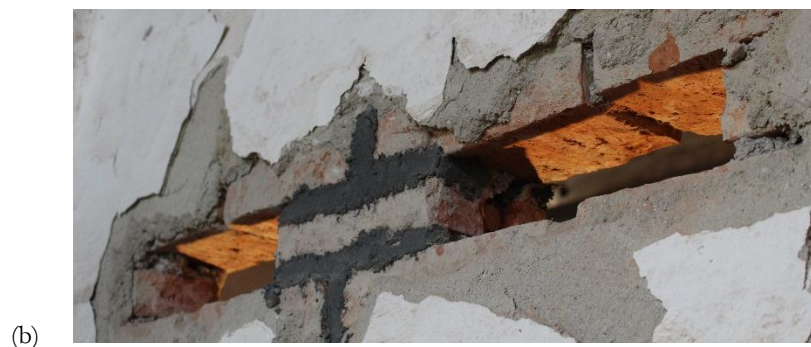
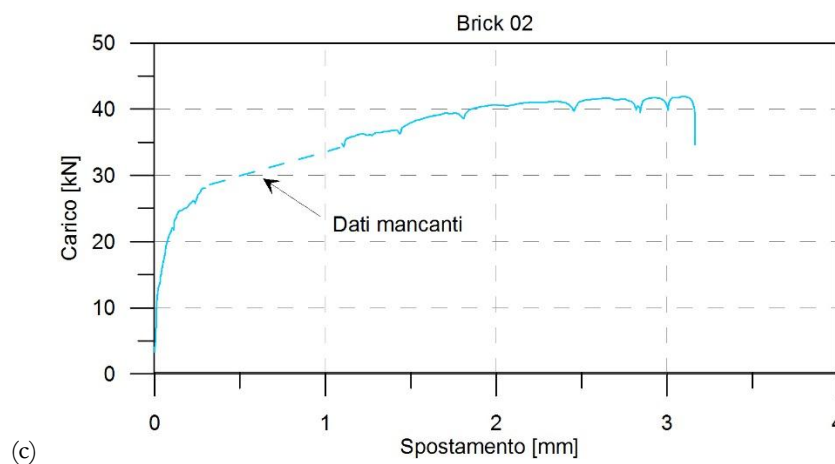
Osservazione sperimentale: scorrimento orizzontale caratterizzato da un iniziale incrudimento e successivo andamento “quasi” orizzontale, ovvero a forza costante, dovuto alla resistenza a scorrimento per attrito.

Figura 8. (a) Schema identificativo del provino Br02. (b) Immagine illustrativa del blocco in esame. (c) Grafico forza-spostamento misurato durante la prova di scorrimento.

#id Provino	Tipologia	Carico Max [kN]	Resistenza allo scorrimento - $\tau$ [N/mm <sup>2</sup> ]
Br01	Non rinforzato	27.50	0.40
Br02	Rinforzato	41.88	0.61
Br04	Non rinforzato	26.10	0.38
Br05	Rinforzato	38.54	0.56
Br06	Rinforzato	40.46	0.59

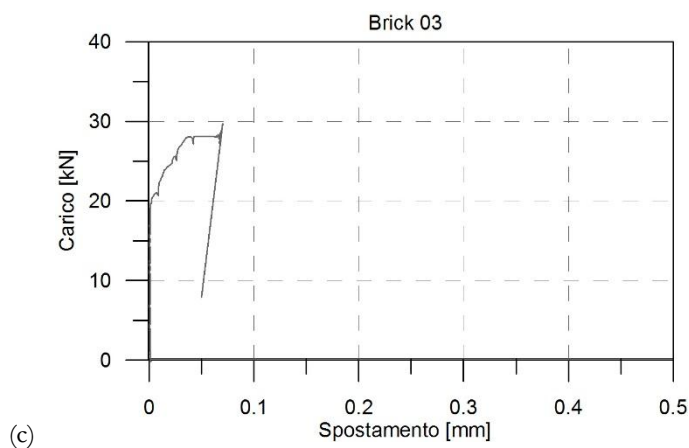
Osservazione sperimentale: rottura del blocco per compressione locale. Prova non significativa per la determinazione della resistenza a taglio.

Figura 9. (a) Schema identificativo del provino Br03. (b) Immagine illustrativa del blocco in esame. (c) Grafico forza-spostamento misurato durante la prova di scorrimento.

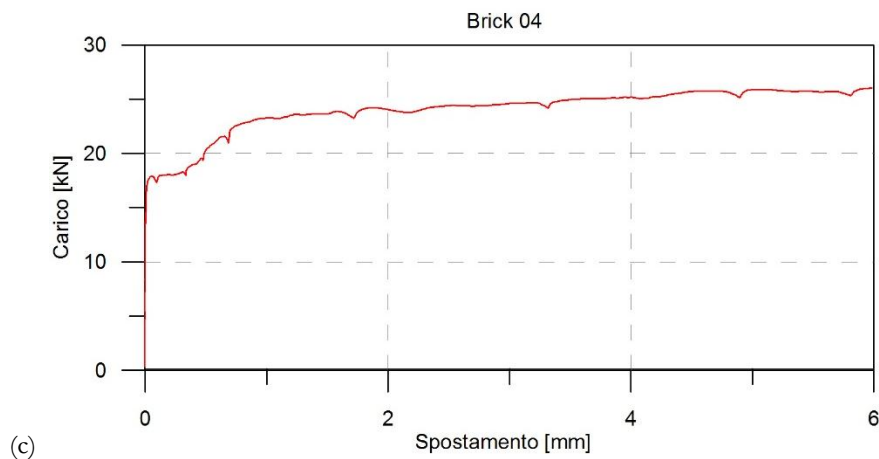
Osservazione sperimentale: scorrimento orizzontale caratterizzato da un andamento “quasi” orizzontale, a forza costante, dovuto alla resistenza a scorrimento per attrito.

Figura 10. (a) Schema identificativo del provino Br04. (b) Immagine illustrativa del blocco in esame. (c) Grafico forza-spostamento misurato durante la prova di scorrimento.

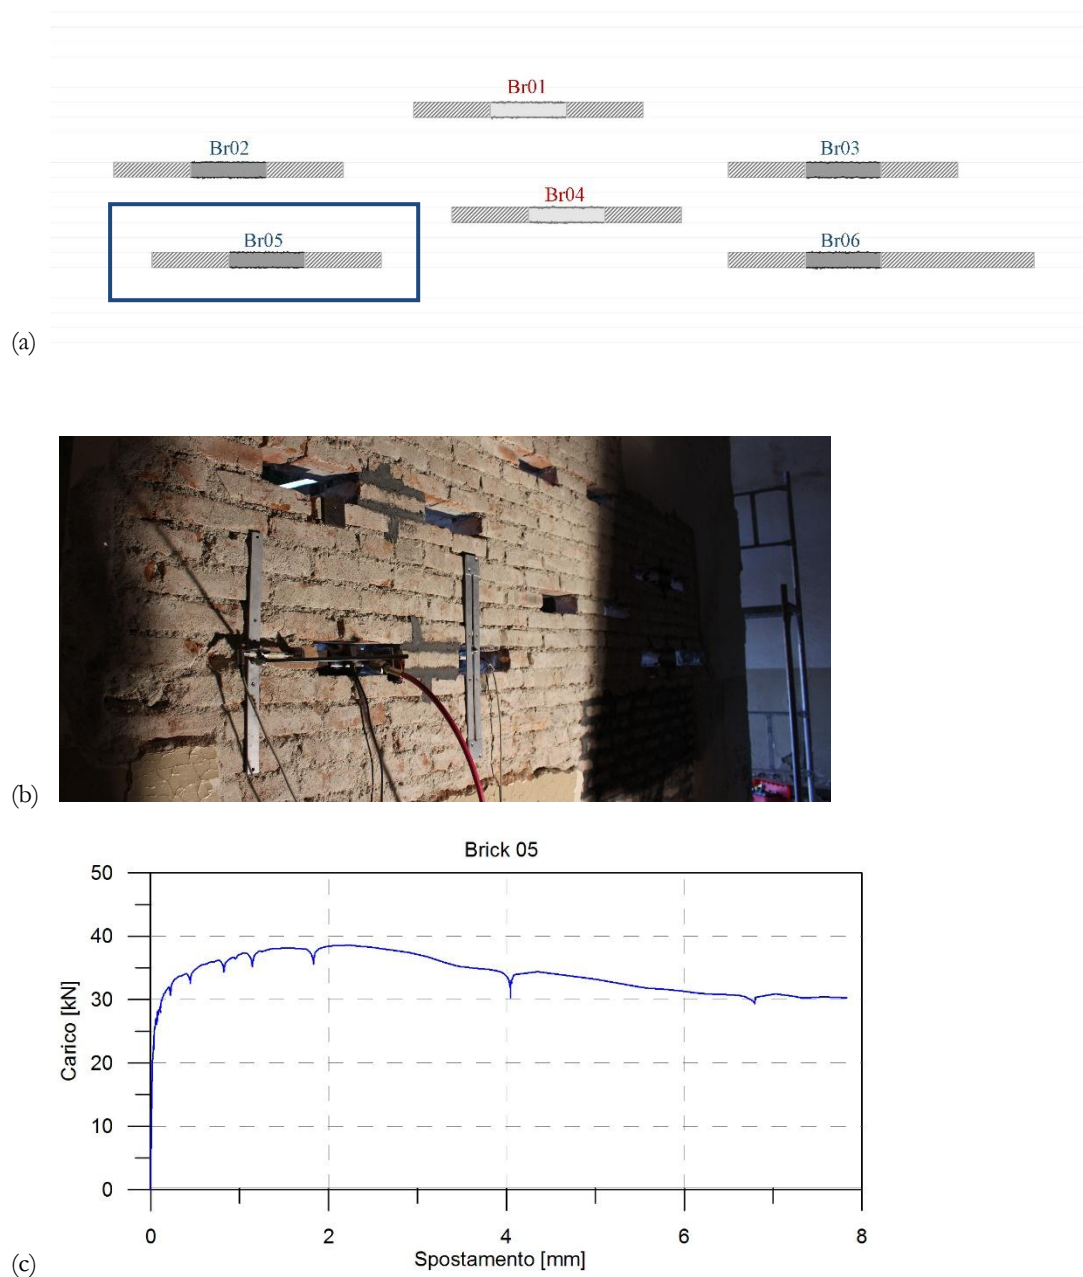
Osservazione sperimentale: scorrimento orizzontale caratterizzato da un iniziale incrudimento, seguito da un leggero softening e successivamente da un andamento “quasi” orizzontale dovuto alla resistenza a scorrimento per attrito.

Figura 11. (a) Schema identificativo del provino Br05. (b) Immagine illustrativa del blocco in esame. (c) Grafico forza-spollamento misurato durante la prova di scorrimento.

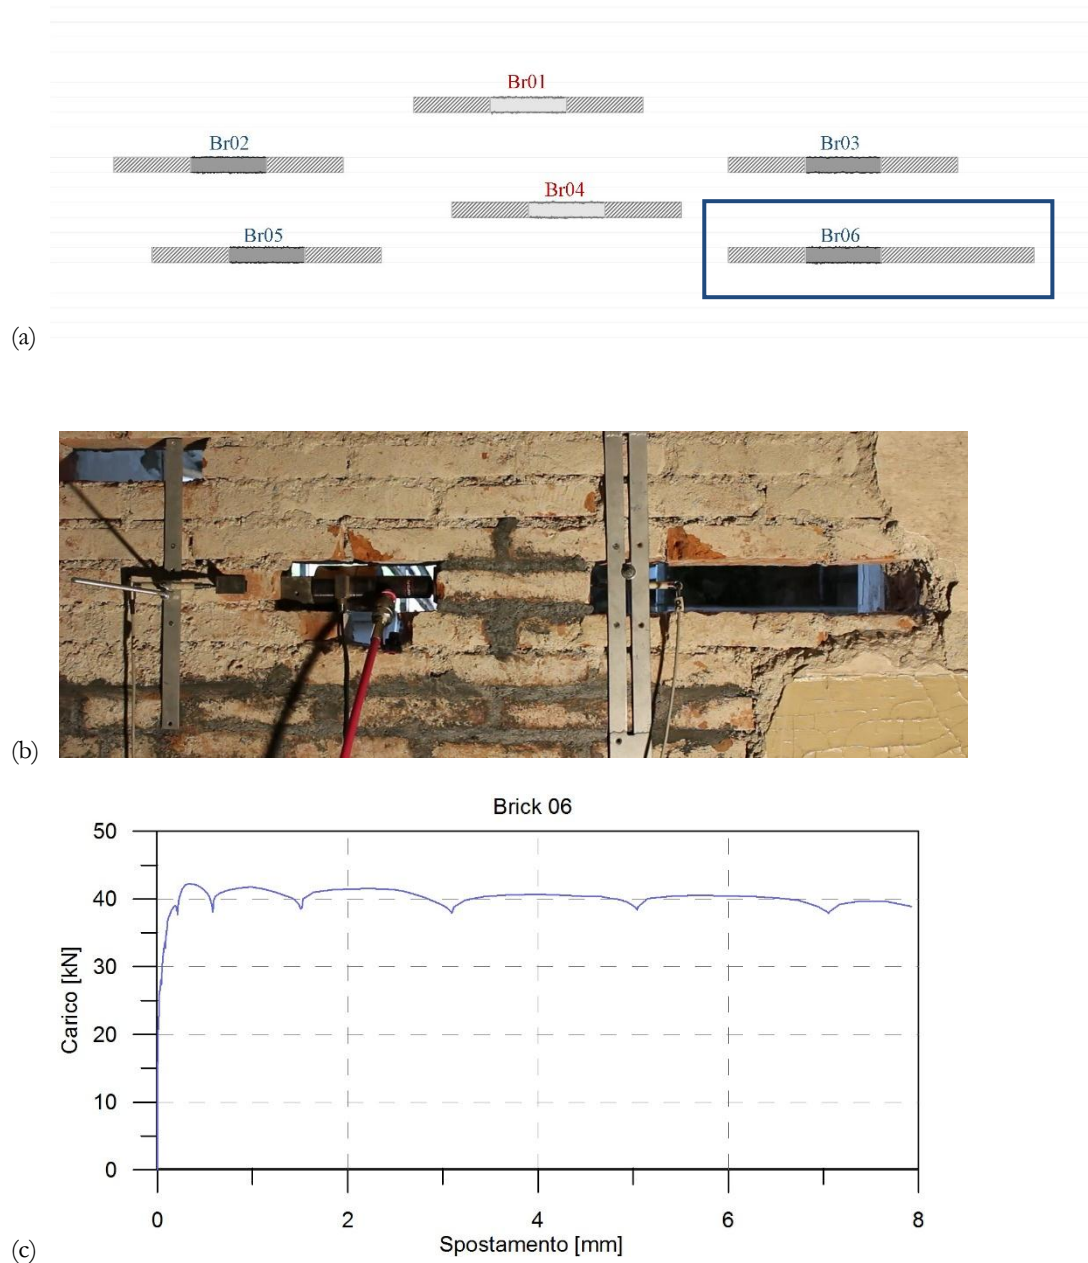
Osservazione sperimentale: scorrimento orizzontale caratterizzato da un iniziale incrudimento, seguito da un andamento “quasi” orizzontale dovuto alla resistenza a scorrimento per attrito.

Figura 12. (a) Schema identificativo del provino Br06. (b) Immagine illustrativa del blocco in esame. (c) Grafico forza-spostamento misurato durante la prova di scorrimento.

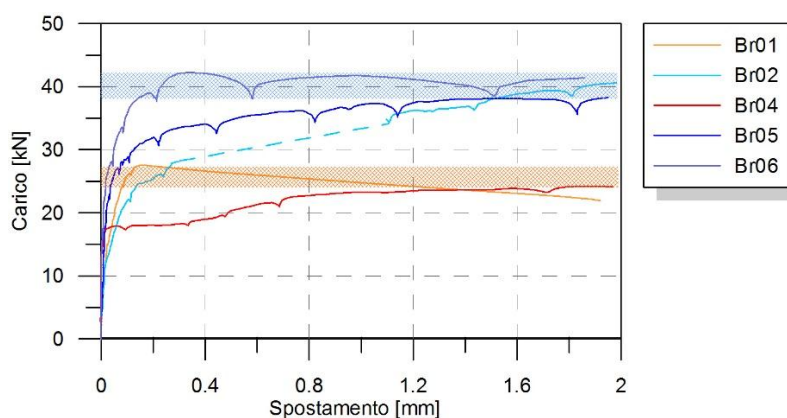
Nel seguito vengono sintetizzati e confrontati i dati esposti singolarmente nei paragrafi precedenti. Vale la pena di notare che il paramento murario in oggetto costituisce un tramezzo interno per cui, essendo sottoposto solo al peso proprio, è possibile considerare che i blocchi analizzati siano soggetti ad un limitato sforzo di compressione, molto simile nei 6 provini e stimato in circa 0.15 MPa. La Figura 13 evidenzia l'incremento di resistenza allo scorrimento tangenziale ottenuto nei casi in cui è stato eseguito l'intervento di stilatura dei giunti. Il provino Br03 non è stato considerato in quanto la prova è risultata falsata dalla rottura per splitting del mattone. La fascia arancione identifica l'intervallo di resistenza ottenuto nei casi dei provini non rinforzati, mentre la fascia azzurra quello dei casi rinforzati. L'incremento ottenuto con l'intervento di stilatura dei giunti con malta MX-PVA Fibrorinforzata risulta pari a circa il 50% (Tabella 1).

Figura 13. Confronto delle curve forza-spostamento ottenute dai provini rinforzati e non rinforzati.

- l'intervento di stilatura dei giunti ha conferito un incremento della resistenza allo scorrimento di circa il 50%;
- i blocchi con stilatura dei giunti hanno mostrato un andamento lievemente non-lineare precedentemente al ramo plastico indicativo dello scorrimento attritivo, a differenza del caso non rinforzato che ha presentato un comportamento di tipo fragile.

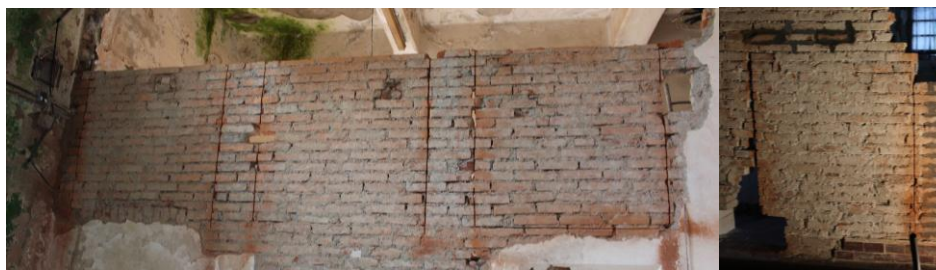
L'indagine sperimentale riguarda complessivamente sei provini di muratura, ovvero pannelli murari di dimensioni 120×120 cm e 13 cm di spessore, di cui quattro non rinforzati (Figura 14) e due rinforzati su entrambi i lati mediante stilatura dei giunti con malta MX-PVA Fibrorinforzata. La muratura è della stessa tipologia presentata al paragrafo 2.1, ovvero a mattoni pieni in laterizio di dimensioni 26×13×6 cm apparecchiata a giunti sfalsati (*running bond texture*) e malta cementizia con giunti di circa 1 cm di spessore.

Figura 14. Pannelli non rinforzati.

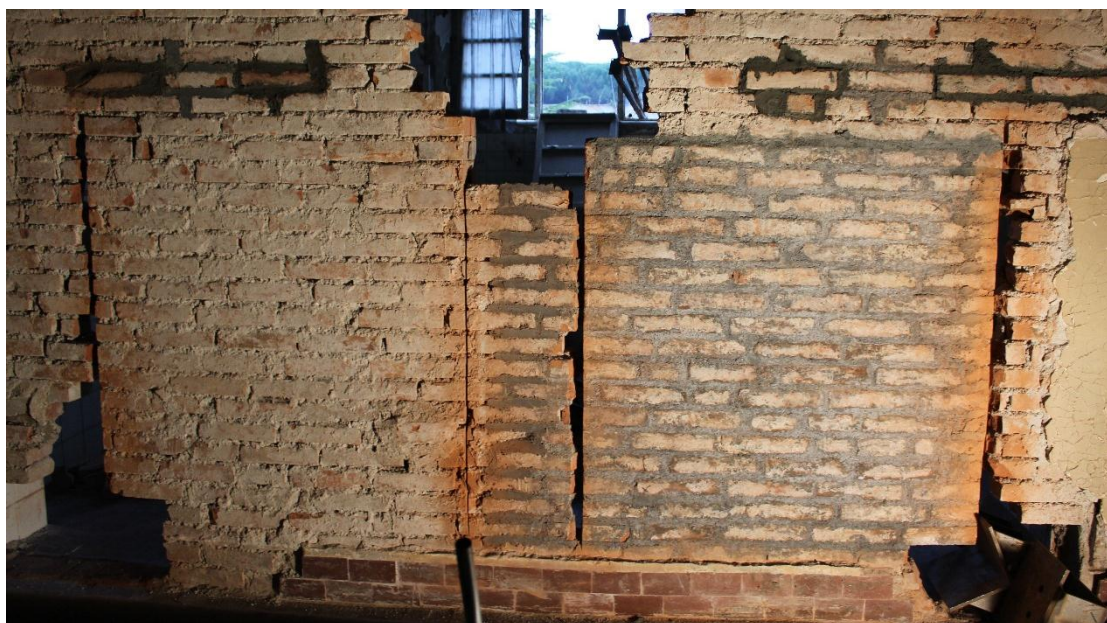
I provini sono stati ricavati sulla muratura esistente tramite un accurato processo di taglio della parete al fine di garantire la regolarità geometrica dei provini stessi. E' ben noto dalla letteratura tecnico-scientifica che le prove a compressione diagonale effettuate su murature in laterizio a tessitura regolare possano essere caratterizzate da una modalità di rottura per scorrimento sui giunti piuttosto che a taglio diagonale. Generalmente questo inconveniente può essere ovviato mediante l'applicazione di un carico in compressione perpendicolare ai giunti di letto. Per questo motivo si è deciso di procedere secondo due modalità nella preparazione dei provini tenendo conto delle condizioni operative in situ: due pannelli non rinforzati e due provini rinforzati sono stati preparati senza considerare alcun carico in compressione (Figura 15), mentre l'altra coppia (rinforzato e non rinforzato) è stata preparata in modo da considerare uno sforzo di compressione, seppur minimo, esercitata dalla muratura sovrastante, in modo da evitare la modalità di collasso per scorrimento sui giunti (Figura 16).

Figura 16. Immagine dei provini non rinforzato e rinforzato provati in presenza di carico verticale.

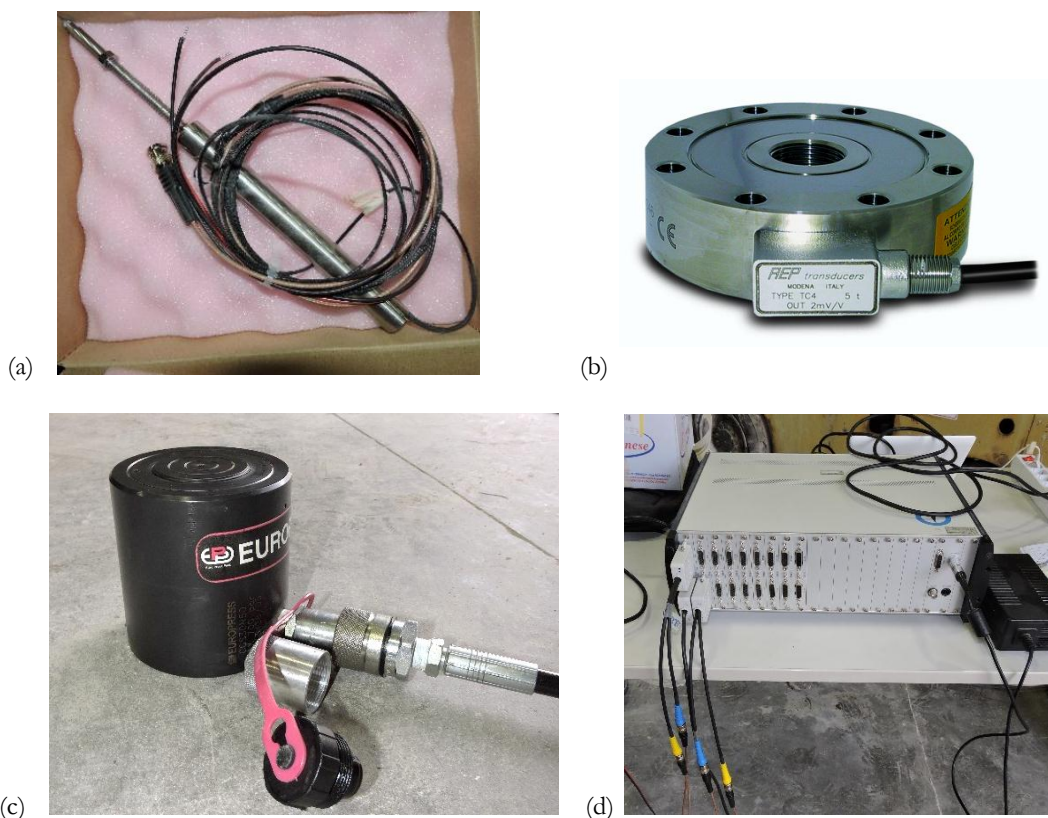
La prova a compressione diagonale è stata eseguita secondo le indicazioni riportate nell'ASTM E519-02 e precedentemente illustrate. È stata impiegata la seguente strumentazione (Figura 17):

- n. 4 LVDT (Linear Variable Displacement Transducers) modello Solartron Metrology S-Series, 0-10V, range di misura 0-50 mm;
- cella di carico modello TC4 AEP Transducers, portata massima 500 kN;
- martinetto idraulico EuroPressPack, modello CGS30N50 da 30tonn/50 mm di corsa corredato di pompa idraulica ad attuazione manuale modello PN141B EuroPressPack;
- sistema di acquisizione dei dati imc CRONOS dotato di schede multi-funzione per la registrazione simultanea dei dati da ogni sensore.

Figura 17. Strumentazione utilizzata per l'esecuzione delle prove: (a) LVDT; (b) Cella di carico; (c) Martinetto idraulico da 30 kN; (d) sistema di acquisizione dati imc CRONOS.

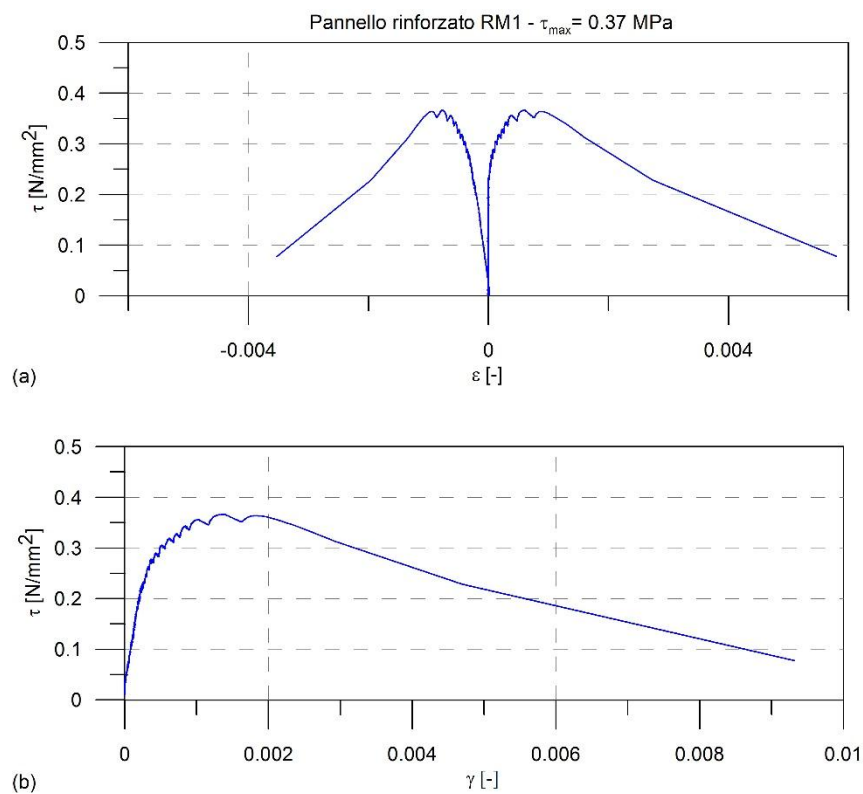
Figura 22. Risultati delle prove sul pannello rinforzato RM1: (a) Diagramma  $\epsilon$ - $\tau$ . (b) Diagramma  $\gamma$ - $\tau$ .

<i>Provino</i>	$P_{max}$ [N]	$\tau_{max}$ [MPa]	$G$ [MPa]
URM1	22964	0.10	350.6
URM2*	25172*	0.11*	-*
RM1	80927	0.37	767.4
RM2	89218	0.40	1160

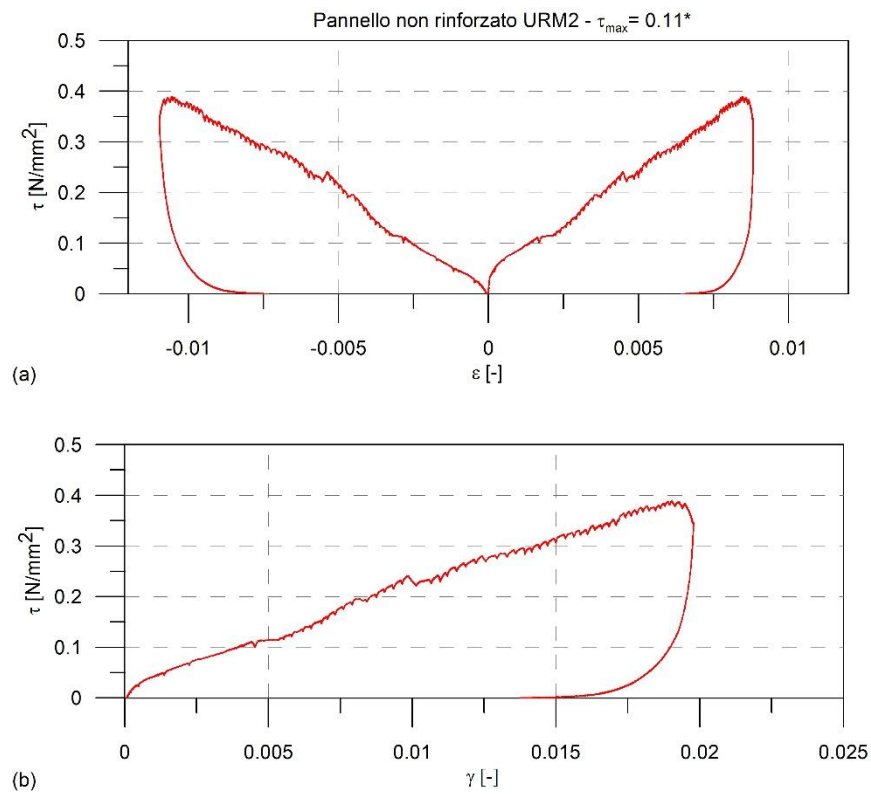
Figura 24. Risultati delle prove sul pannello non rinforzato URM2: (a) Diagramma  $\epsilon$ - $\tau$ . (b) Diagramma  $\gamma$ - $\tau$ .

\*Considerazioni in merito alla stima della  $\tau_{\max}$  sono riportate al paragrafo 3.3.5.

dell'andamento orizzontale, seppur contenuto, intorno ad un valore di  $\tau$  pari a circa 0.11 MPa, seguito dal ramo di incrudimento. La quasi assenza della fase elastica è probabilmente riconducibile ad uno stato di danneggiamento avanzato del materiale già presente sulla porzione di muratura analizzata. Per tale motivo si è tralasciata la stima del modulo elastico, in quanto ritenuta priva di significato.

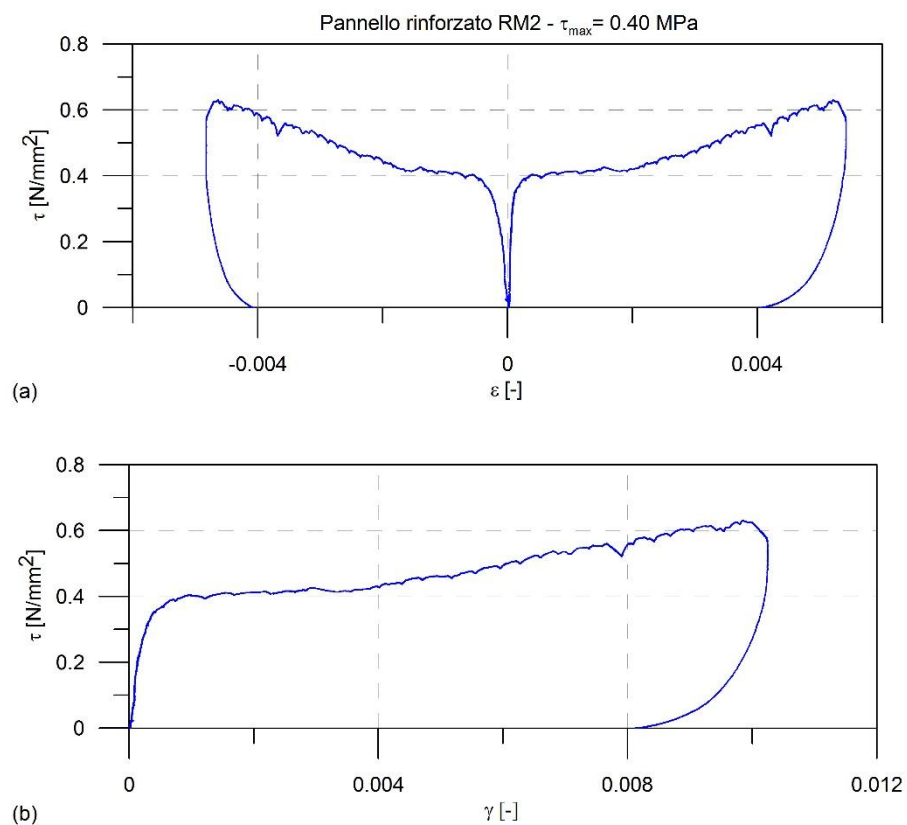
Figura 26. Risultati delle prove sul pannello rinforzato RM2: (a) Diagramma  $\epsilon$ - $\tau$ . (b) Diagramma  $\gamma$ - $\tau$ .
